Badanie środowiskowe spiekanych stali nierdzewnych w obszarze Arktycznym

Streszczenie: W artykule zostały przedstawione zagadnienia związane z badaniami odporności korozyjnej w zmiennych warunkach klimatycznych a także porównawcze badania w mgłę solnej spiekanych stali nierdzewnych. Dokonano także analizy potencjalnego ich zastosowania w zmiennych warunkach klimatycznych.

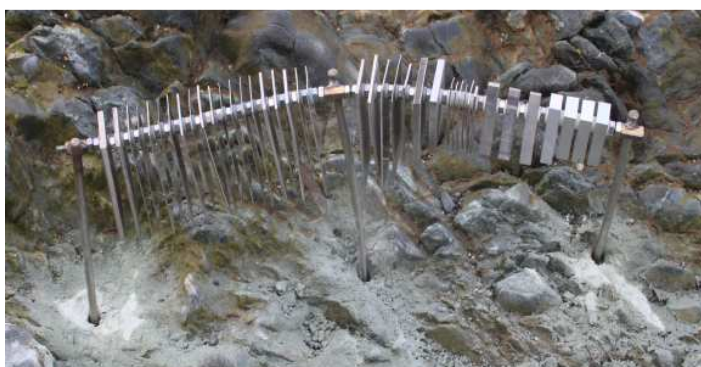
Rysunek 1. Statyw z próbkami do badań

Figure 1. The stand with test samples

Badanie odporności korozyjnej zostało wykonane w Morzu Grenlandzkim, Fjordzie Hornsund, Zatoce Isbjørnhama, Półwysep Baranowski. Przygotowane do montażu próbki przed ich umieszczeniem na statywie w skałach zostały oznaczone, zważone z dokładnością do 0,001g, a także wykonano zdjęcia ich powierzchni (rys. 1).

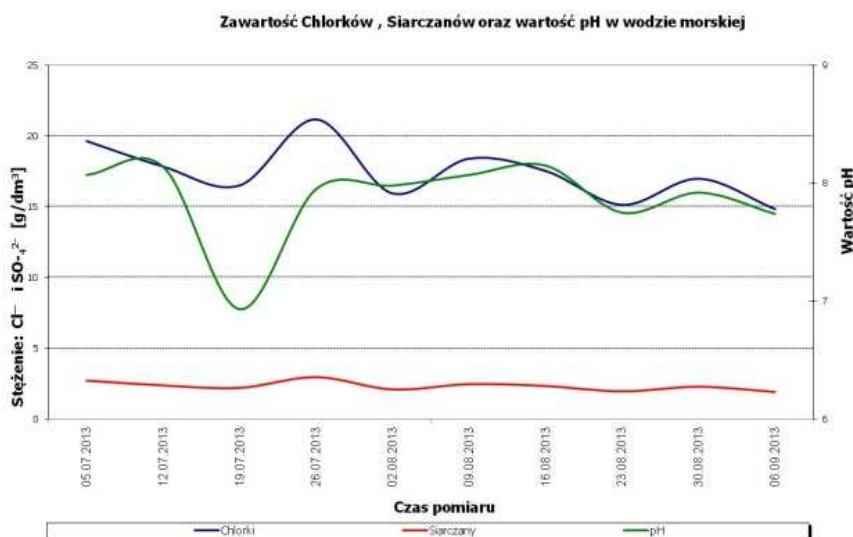
Rysunek 2. Zawartość chlorków, siarczanów oraz wartość pH w wodzie morskiej

Figure 2. The chloride and sulphides concentration and the pH value in the sea water

Przez 92 dni próbki te były poddawane działaniu pływów morskich. Przebieg amplitudy pływów morskich powodował ich dwukrotne zanurzanie w wodzie w ciągu doby (24 godzin). Tamtejsze wody charakteryzują się zmiennym odczynem pH oraz zmienną zawartością chlorków Cl^- jak i siarczanów SO_4^{2-} . Zmianę wartości tych parametrów przedstawia (rys. 2). Badania parametrów pobranych w odstępach cotygodniowych próbek wody wykonane zostały według normy PN-EN ISO 10304 (Jakość wody – Oznaczanie rozpuszczonych anionów za

pomocą chromatografii jonowej – Część 1: Oznaczanie bromków, chlorków, fluorków, azotanów, azotynów, fosforanów i siarczanów) [5]. Zmienność składu chemicznego tamtejszych wód w okresie letnim jest spowodowana w dużym stopniu dopływem słodkiej wody z lodowców oraz mieszaniem się dwóch prądów morskich, ciepłego zachodnio Spitsbergeńskiego z zimnym z morza Barentsa [6]. Temperatura wody w okresie badań wahała się od $-1,50^{\circ}\text{C}$ do 50°C . Po upływie 92 dni próbki zostały zdemontowane ze statywu, następnie opłukane wodą destylowaną, wysuszone oraz powtórnie zważone. Po zakończeniu badania wykonano ocenę postępu korozji w oparciu o ubytek masy próbki. Wykonano także ponownie zdjęcie powierzchni próbki.

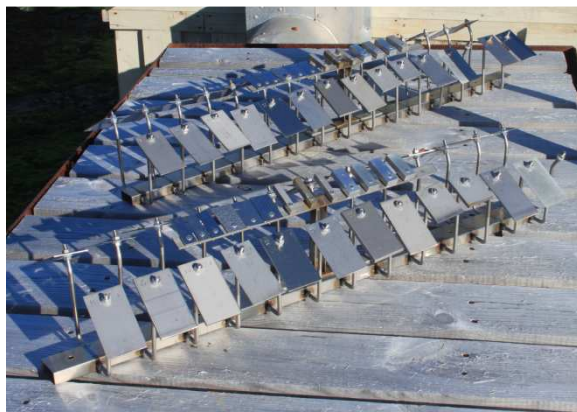
Rysunek 3. Statywy z próbkami do badań
Figure 3. The stand with test samples

Badanie odporności korozyjnej w ekstremalnych warunkach klimatu arktycznego zostało przeprowadzone w obrębie budynku stacji. Przed zamontowaniem próbek na statywie zostały one przygotowane do montażu, oznaczone, wykonano zdjęcie ich powierzchni oraz zważono

je z dokładnością do 0,001 g (rys. 3). Próbkki były poddawane czynnikom atmosferycznym przez okres 92 dni. Atmosfera tamtego regionu charakteryzuje się wyraźną nie tylko sezonową ale nawet kilkudniową zmiennością zawartości aerozoli oraz zanieczyszczeń gazowych w powietrzu. Objawia się to dużym skokiem odczynu pH oraz chlorków Cl^- w opadzie atmosferycznym (rys. 4). Badania parametrów dla 40 pobranych próbek wody (opad atmosferyczny) wykonane zostały zgodnie z normą PN-EN ISO 10304 (Jakość wody – Oznaczanie rozpuszczonych anionów za pomocą chromatografii jonowej – Część 1: Oznaczanie bromków, chlorków, fluorków, azotanów, azotynów, fosforanów i siarczanów).

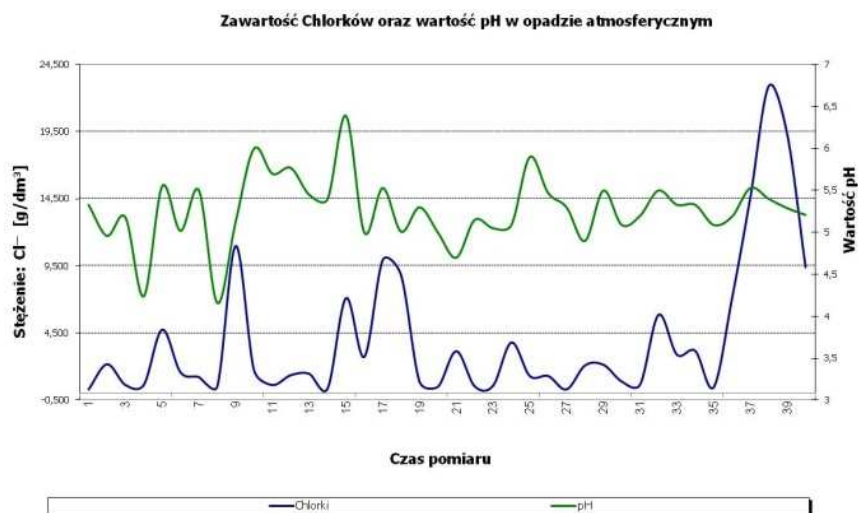
Rysunek 4. Zawartość chlorków oraz wartość pH w opadzie atmosferycznym
Figure 4. The chloride concentration and the pH value in the rain water

Duża dynamika tych zmian jest wynikiem zmian aktywności jonowej, które są jednym z czynników bardzo szybkiej korozji materiałów tamtejszym obszarze [6]. Temperatura powietrza w okresie badań wahała się -30°C do 130°C , wilgotność była w zakresie od 70% ÷ 95%. Po upływie okresu 92 dni próbki zostały zdemontowane z statywu, kolejno: opłukane wodą destylowaną, wysuszone oraz powtórnie zważone z dokładnością do 0,001 g.

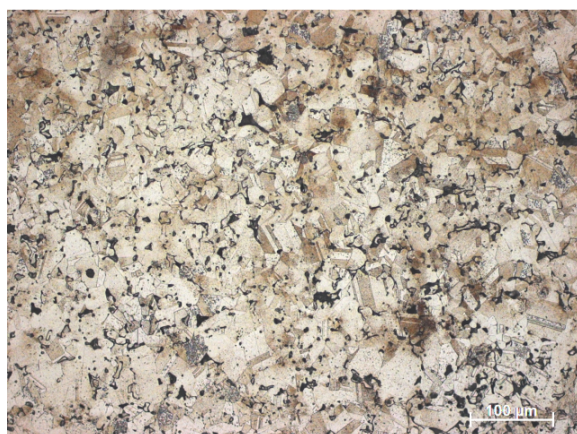
Rysunek 6. Struktura stali X2CrNiMo17-12-2, pow. 100x
 Figure 6. Microstructure of X2CrNiMo17-12-2 steel, mag. 100x

Badania przeprowadzone pod mikroskopem świetlnym ukazały strukturę oraz występowanie licznych porów w spiekanych materiałach odpornych na korozję (rys. 5, 6, 7).

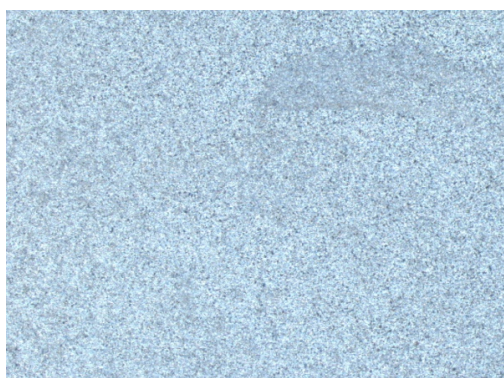
Rysunek 8. Topografia powierzchni przed badaniem, stal X6Cr13, pow. 10x
Figure 8. Surface topography before testing, of steel X6Cr13, mag. 10x

Wyniki badań odporności korozyjnych stali odpornych na korozję w wodzie morskiej wykazały ubytek masy próbki, który jest powiązany ze strukturą stali. Dla stali ferrytycznej ubytek masy jest największy. Stal austenityczna wykazała nieco większy ubytek masy niż stali typu duplex. Najmniejszy spadek masy wykazały próbki wykonane ze stali ferrytyczno-austenitycznej. Na poniższych rysunkach można zauważyć w jakim stopniu powierzchnia próbki została skorodowana (rys. 8÷13). Na stali ferrytycznej obszar skorodowany to 80% całkowitej powierzchni badanej próbki, dla stali austenitycznej obszar skorodowany stanowi 3%. Powierzchnia stali typu duplex nie została skorodowana. W tablicy 2 zestawiono masy próbek przed i po przeprowadzeniu badania a także ubytek ich masy.

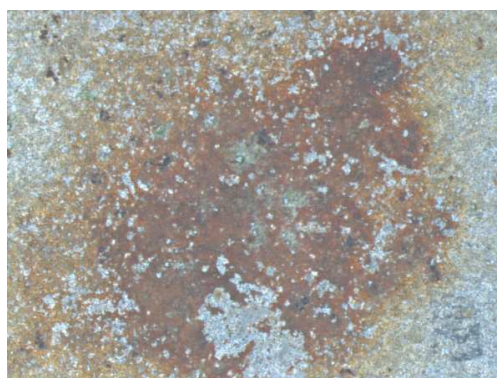
Rysunek 9. Topografia powierzchni po badaniu, stal X6Cr13, pow. 10x
Figure 9. Surface topography before testing, of steel X6Cr13, mag. 10x

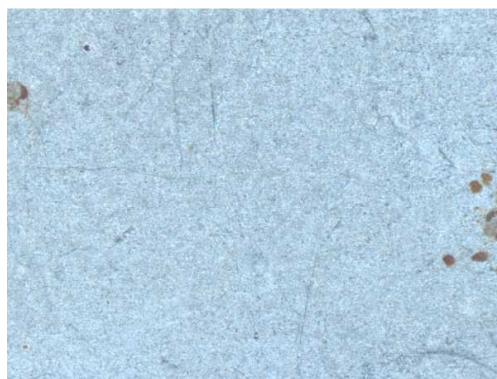
Rysunek 11. Topografia powierzchni po badaniu, stal X2CrNiMo17-12-23, pow. 10x
Figure 11. Surface topography before testing, of steel X2CrNiMo17-12-2, mag. 10x

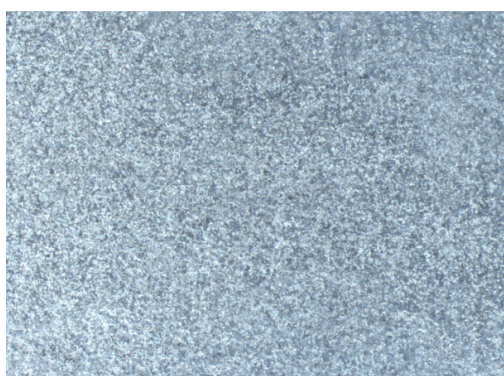
Rysunek 12. Topografia powierzchni przed badaniem, stal X2CrNiMo22-8-2, pow. 10x
Figure 12. Surface topography before testing, of steel X2CrNiMo22-8-2, mag. 10x

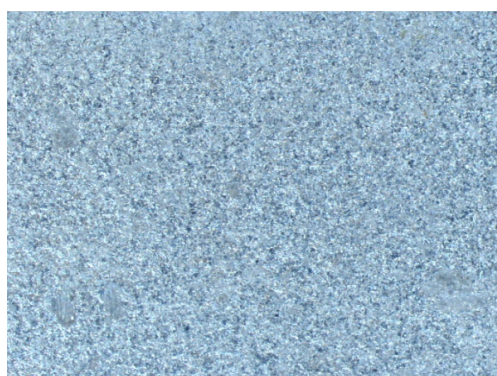
Rysunek 13. Topografia powierzchni po badaniu, stal X2CrNiMo22-8-2, pow. 10x
Figure 13. Surface topography before testing, of steel X2CrNiMo22-8-2, mag. 10x

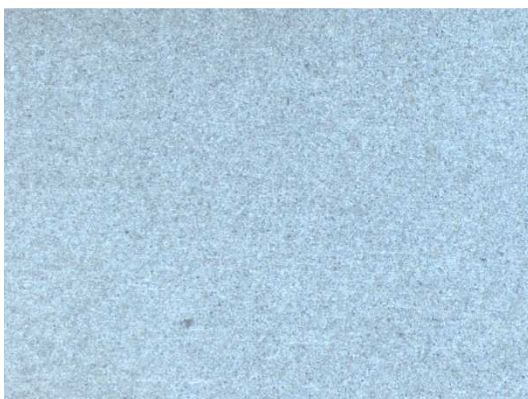
Rysunek 16. Topografia powierzchni przed badaniem, stal X2CrNiMo17-12-2, pow. 10x
Figure 16. Surface topography before testing, of steel X2CrNiMo17-12-2, mag. 10x

Wyniki badań odporności korozyjnych stali odpornych na korozję w ekstremalnych warunkach klimatu arktycznego wykazały także ubytek masy badanych próbek. Jest on związany z strukturą stali. Próbki stali ferrytycznej wykazały największy ubytek masy. Dla stali austenitycznej jest on nieco większy niż dla stali typu duplex. Najmniejszy ubytek masy nastąpił dla stali ferrytyczno-austenitycznej. Na rysunkach 14÷19 można zauważyć w jakim stopniu powierzchnia próbki została skorodowana. Jak widać na rysunku 15 na powierzchni stali ferrytycznej widoczne są duże wżery, a obszar skorodowany stanowi 70% całkowitej powierzchni badanej próbki. Dla stali austenitycznej obszar skorodowany wynosi 1%, za to dla stali typu duplex powierzchnia nie pokryła się korozją. W tabelicy 3 zestawiono masy próbek przed i po badaniu a także ubytek ich masy.

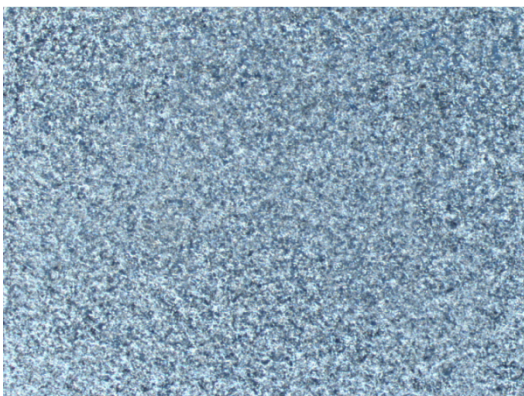
Rysunek 19. Topografia powierzchni po badaniu, stal X2CrNiMo22-8-2, pow. 10x
Figure 19. Surface topography before testing, of steel X2CrNiMo22-8-2, mag. 10x

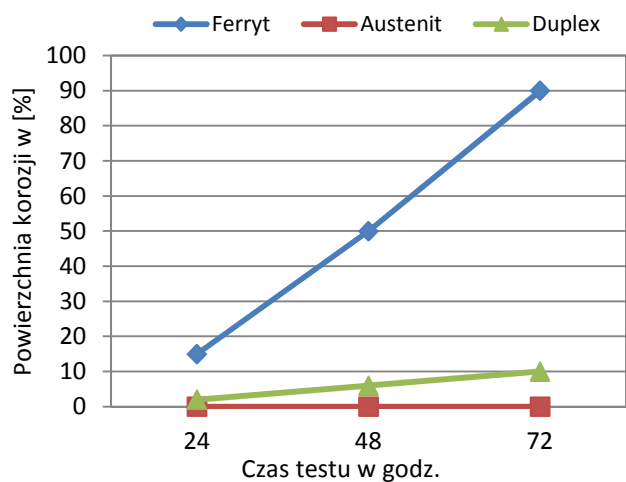
Rysunek 32. Wykres przyrostu obszarów korozyjnych na powierzchni próbki
Figure 32. Chart of corrosion growth areas on the sample surface

Wyniki badań odporności korozyjnych stali odpornych na korozję w mgłę solnej pokazały, że wraz z upływem czasu obszar korozji rozwija się. Dla próbek o strukturze ferrytycznej nastąpiło bardzo szybkie skorodowanie dużego obszaru badanego materiału (rys. 20÷23). Dla stali typu duplex czas ten był dłuższy niż dla stali ferrytycznej (rys. 24÷27). Największą odporność korozyjną w tych warunkach wykazała stal austenityczna (rys. 28÷31). Na rysunku 32 zestawiono procentowy przyrost obszarów korozyjnych na powierzchni próbki wraz z upływem czasu testu. Wyniki badania twardości metodą Rockwella w skali HRA przedstawiono na rysunku 33.
